UNIVERSIDAD AUTÓNOMA DE MADRID
FACULTAD DE CIENCIAS
Departamento de Química Analítica y Análisis Instrumental

**OPTIMIZACIÓN, COMPORTAMIENTO Y
PREINDUSTRIALIZACIÓN DE SENSORES AMBIENTALES
BASADOS EN LA TECNOLOGÍA SOL-GEL**

Memoria para optar al grado de Doctor en Ciencias Químicas

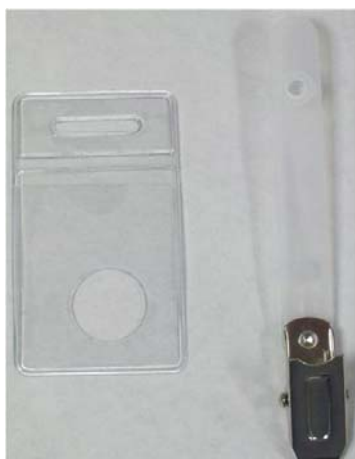
Fig. 1. Funda protectora y pinza de sujeción.

Para la ubicación de los sensores en las posiciones de los lugares de interés del Patrimonio Cultural se usaron fundas protectoras de polietileno abiertas en su lado superior para introducir o sacar fácilmente el sensor. Dichas fundas están provistas de una perforación doble circular que permite el acceso del aire a ambas caras del sensor, y de una pequeña perforación alargada superior en la que se puede insertar un sistema de pinza colgante (figs. 1 y 2).

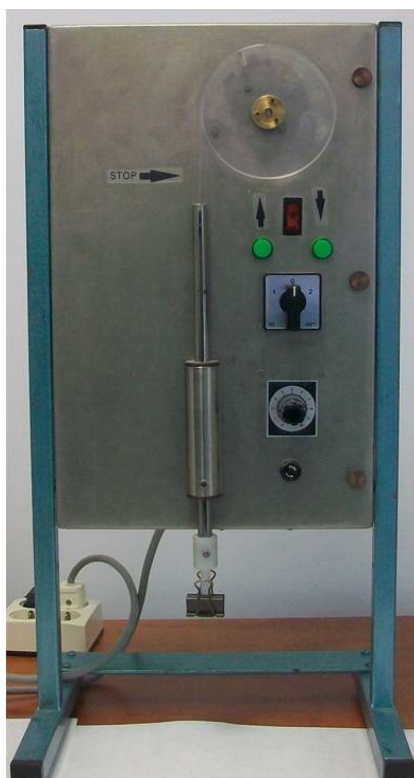
Fig. 3. Dispositivo para recubrir los sustratos de vidrio por inmersión-extracción en el sol.

- La deposición de los recubrimientos en los sustratos de vidrio se lleva a cabo utilizando un dispositivo elaborado *ad-hoc* (fig. 3) provisto de una pinza para sujetar el sustrato de vidrio suspendida de un vástago metálico, que desciende/asciende según el movimiento de un motor de velocidad regulable. La tabla 4 muestra los desplazamientos del dispositivo registrados experimentalmente.

Tabla 4. Velocidades de desplazamiento del dispositivo de la fig. 3 para recubrir los sustratos de vidrio por inmersión-extracción en el sol.

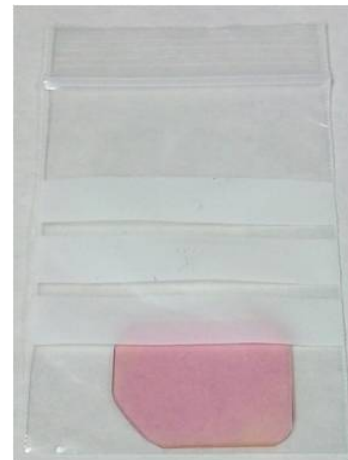
Fig. 6. Sensor dentro de una bolsa de autocierre.

- Finalizada la densificación parcial de los recubrimientos se realiza el acondicionamiento de los mismos mediante corte y pulido. En cada sustrato de vidrio recubierto se cortan los defectos debido al nivel de sol en el vaso de precipitados y al borde de la gota en su parte inferior (fig. 5). Ambos cortes se realizan con una rulina de diamante para cortar vidrios convencionales, o bien con una microcortadora. Los cortes se pulen con papel de Carburo de Silicio CSi (120 grit), utilizando una pulidora rotatoria y agua corriente como refrigerante. Finalmente los sustratos de vidrio recubiertos y acondicionados (sensores) se limpian con agua desionizada, y se preservan del ambiente en bolsas de polietileno provistas de autocierre (fig. 6).

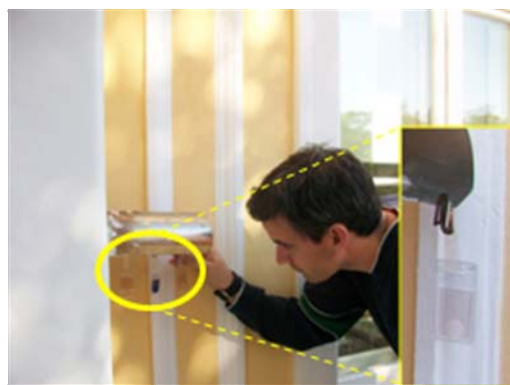
Fig. 14. Instalación de un sensor en el exterior del Palacio Real Museo de Wilanów.

El Palacio Real Museo de Willanów reúne una gran variedad de bienes culturales, desde mobiliario y objetos decorativos (fig. 13), hasta pinturas e instrumentos musicales y vestimentas. Frecuentemente la disposición de estos bienes culturales es conjunta, ajustándose al recorrido histórico del museo, por lo que pueden presentarse respuestas simultáneas y/o sinérgicas respecto a la influencia de las condiciones ambientales internas y externas (fig. 14), y las debidas a los cambios meteorológicos estacionales.

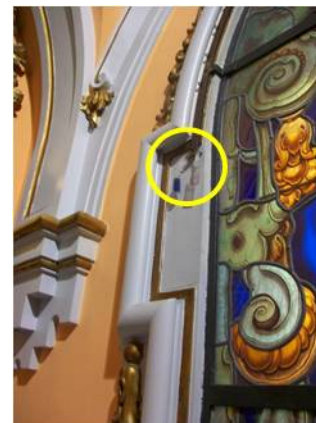
Fig. 18. Sensor instalado en la vidriera de la capilla de La Inmaculada.

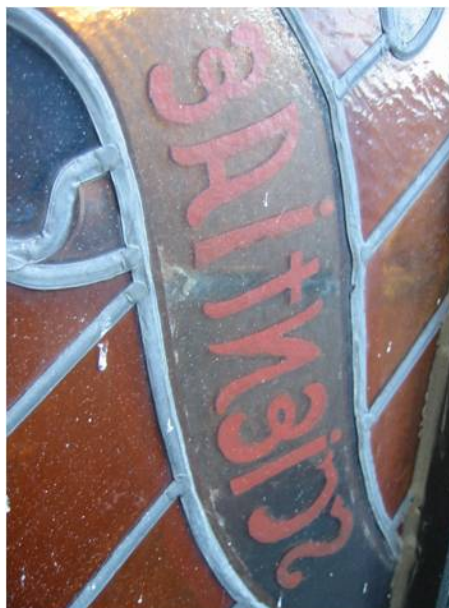
Fig. 22. Repinte de una cartela en la parte exterior de una vidriera de la Sede Central del CSIC.

Al contrario que las vidrieras de la iglesia del Espíritu Santo, las vidrieras de la Sede Central del CSIC no han sido restauradas desde su instalación en 1943-1945. No obstante, una inspección visual de las mismas indicó que se habían realizado algunas intervenciones urgentes y/o de mantenimiento (fig. 22, 23, 24). Dichas intervenciones se llevaron a cabo con materiales no adecuados, como silicona, yeso, elementos metálicos, etc., lo que puede indicar que no fueron realizadas por personal especializado.

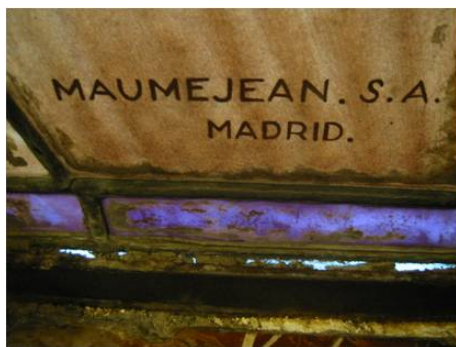
Fig. 23. Detalle de restos de masilla en una vidriera de la Sede Central del CSIC.

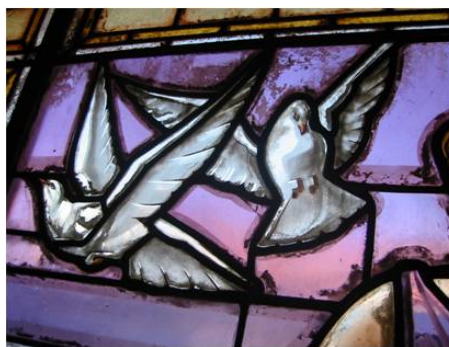
Fig. 24. Detalle de desgaste de grisalla en una vidriera de la Sede Central del CSIC.

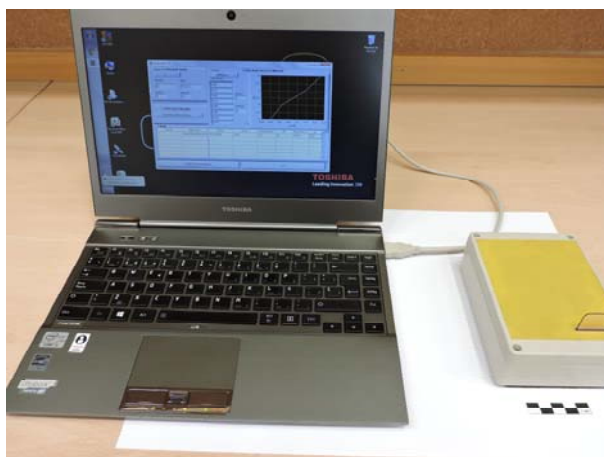
Fig. 30. Unidad portátil de medida para el registro de la respuesta óptica de los sensores en el Museo del Ejército. Escala en centímetros.

Las respuestas de los sensores se registraron desde octubre de 2011 hasta abril de 2012. Para ello se utilizó una unidad portátil de medida fabricada según la patente citada anteriormente [98], en la cual se introdujeron mejoras consistentes en una sonda de temperatura y un sistema de compensación de la temperatura, para evitar los datos espurios que los componentes electrónicos afectados por los cambios de temperatura pudieran producir (fig. 30).

Evidentemente, las gráficas de calibración que se utilizaron fueron elaboradas con la misma unidad de medida mencionada. Su funcionamiento permitía utilizarla *in situ*, transportándola fácilmente de una sala a otra del museo. Habitualmente la unidad de medida se conectó a un ordenador portátil mediante un cable USB. La respuesta de cada sensor se tomó al pie de la posición correspondiente e instantáneamente el valor de pH detectado aparecía en la pantalla del ordenador en el que se instaló el software de gestión correspondiente [98, 101].

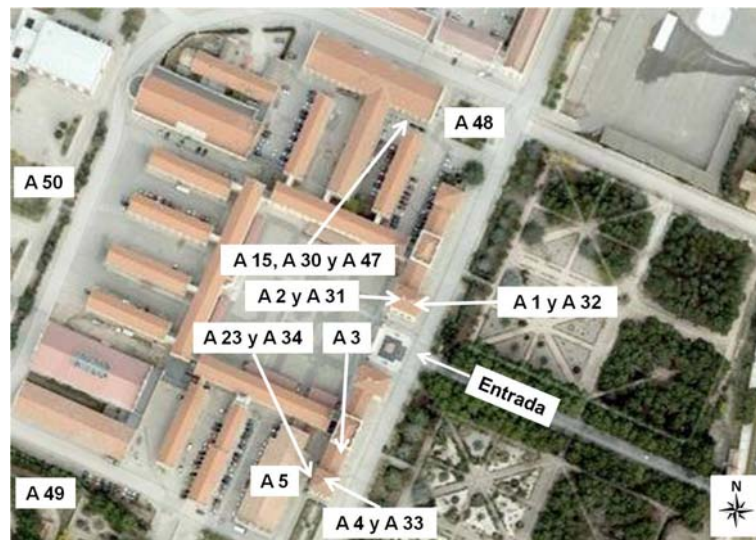
Fig. 39. Posiciones de los sensores instalados en los edificios varios, exteriores y el Museo de la AGM.

La fig. 39 muestra las posiciones seleccionadas para la instalación de los sensores, y en la tabla 7 se recoge una descripción de su ubicación.

La fig. 87 muestra el nivel de riesgo de choque ácido de las posiciones de exterior de la AGM. Puede observarse que sólo las posiciones situadas en las zonas ajardinadas más alejadas del tráfico rodado (fig. 39) (véase 3.5.6) tienen un riesgo bajo de choque ácido y son recomendables para ubicar bienes culturales en su entorno. El resto de posiciones presentan riesgos leves o altos, como consecuencia de su exposición más o menos directa a las emisiones del tráfico rodado y, por lo tanto, no son adecuadas para la conservación preventiva de los bienes culturales que podrían ubicarse a la intemperie en sus inmediaciones.

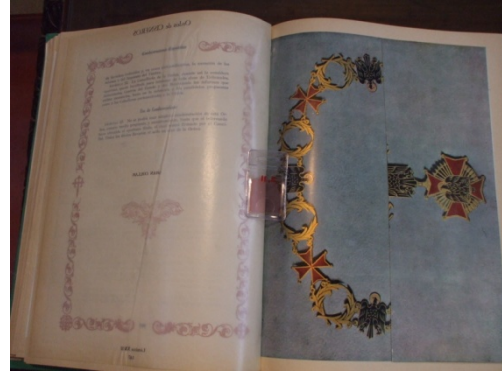
Fig. 43. Sensor en el interior del libro (tejuelo 277) de la Biblioteca Histórica de la AGM.

La Biblioteca Histórica de la AGM constituye un recinto de dimensiones limitadas de dos plantas (240 m²) en donde coexisten principalmente libros y documentos en papel y afines, con mobiliario en maderas nobles. No dispone de sistemas automáticos de control ambiental o de iluminación, y su uso está restringido, en cuanto a acceso a los bienes culturales que alberga y a los visitantes en general. Los volúmenes se distribuyen en librerías-vitrina, en general temáticamente, por lo que en una misma librería se pueden encontrar documentos de muy diferentes fechas y de materiales de distintas características. El estudio de las condiciones de conservación de esta biblioteca es interesante desde el punto de vista de la posible influencia del mobiliario (fig. 42), de la distribución de sus fondos (de sus materiales, fig. 43) y su potencial efecto sinérgico frente a las condiciones ambientales.

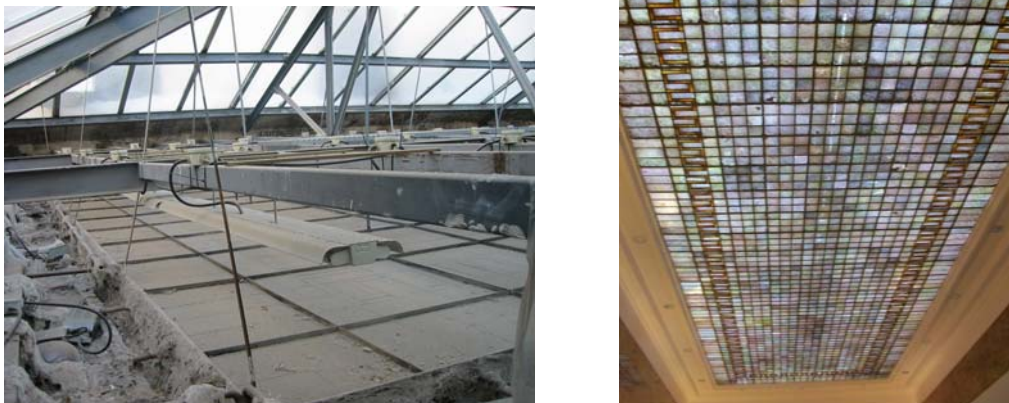
Fig. 69. Lucernario de la Sede Central del CSIC. Izquierda: aspecto de la techumbre exterior. Derecha: aspecto desde el interior del edificio.

El nivel de riesgo de choque ácido de las posiciones de la Sede Central se resume en la fig. 68. Todas las posiciones tienen un riesgo alto de choque ácido, si bien las de exterior presentan valores de acidez mucho más acusados (triángulos en la fig. 68). Esta situación es coherente con el estado de conservación de las vidrieras de la Sede Central que en general aparecen decoloradas, con las grisallas veladas o parcialmente despegadas, con depósitos de polvo y hollín en su cara externa, etc. Los signos de deterioro e incluso de degradación química son más patentes en la cara externa del lucernario, en la que la acumulación de suciedad y productos de la degradación casi impide el paso de la luz a través de sus vidrios (fig. 69).

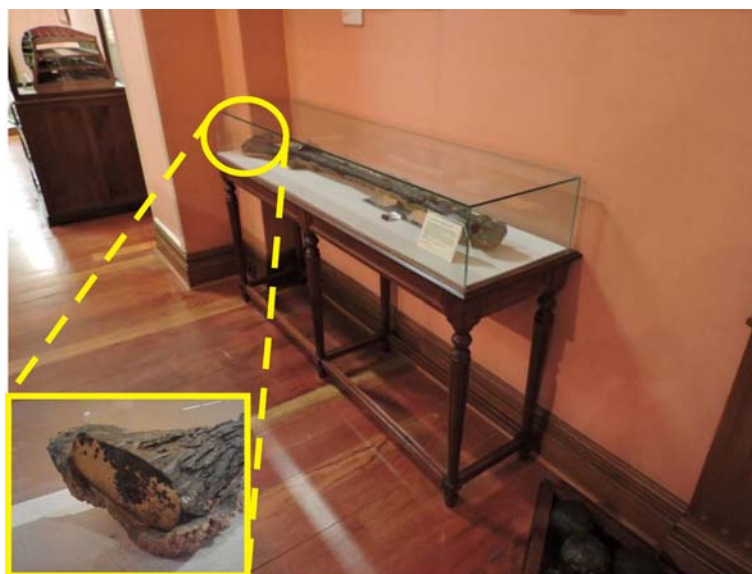
Fig. 111. Vitrina del Museo Naval que contiene un fusil rescatado de la batalla de Trafalgar.

Respecto a la vitrina que contiene un fusil con gruesa costra calcárea rescatado de la batalla de Trafalgar (fig. 111), los resultados de los sensores en las posiciones N13, N34 y N57, instalados en cada una de las tres evaluaciones que se realizaron en el Museo Naval, demuestran la existencia de un ambiente ácido (pH alrededor de 6,2). Los resultados de difracción de rayos X de las costras de corrosión detectaron cloruro y sulfuro de cobre (I) (fig. 112), por lo que se puede deducir que los tratamientos de decloruración que se llevaron a cabo en este objeto, previos a su exposición en el museo, no fueron completos o suficientes y que aún quedan productos de la corrosión inducida por el agua marina en los elementos de cobre del fusil.
